Objektbericht *Project Report*

Historische Form mit moderner Funktionalität Neues Dach aus Titanzink für Gut Obing

Auf einem beeindruckenden Vierseithof im Chiemgau wurden rund 2.400 m² Dachfläche mit Titanzink in Stehfalzdeckung denkmalgerecht erneuert. Fachgerechte Lösungen für die Schareinteilung, die Anschlüsse und den Dehnungsausgleich entwickelte der Dachdecker in enger Zusammenarbeit mit dem Handwerkerberater und einem Lehrverleger des Titanzinkherstellers.

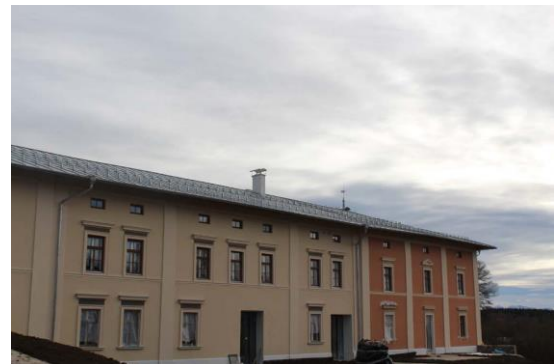
IMG_0342 – Kopie
Die Fassaden des in den 1880er Jahren errichteten Gutes Obing wurden denkmalgerecht wiederhergestellt. Das Dach erhielt statt der früheren Stahlbleche eine hochwertige Titanzink-Deckung.. Foto: Schneider M. GmbH

Eine Schlüsselrolle in diesem Umbaukonzept nimmt das Dach ein, bei dem die ursprünglichen verzinkten Stahlbleche durch Rheinzink-Titanzink in handwerksgerechter Doppelstehfalzdeckung ersetzt wurden. Die Ertüchtigung des Dachstuhls und der Dachausbau nach modernen bauphysikalischen Erkenntnissen ermöglichte die Nutzung des früheren Speichers als Wohnräume. Gleichzeitig wurde das neue Dach genutzt, um die modernen Wohnformen mit den Anforderungen des Denkmalschutzes in Einklang zu bringen: Während die jeweils äußeren Dachhälften des Vierseithofes überwiegend ungestört und glatt das historische Bild reproduzieren, liegen die meisten neuzeitlichen technischen Einbauten wie Dachfenster, Dachloggien oder Entlüfter auf der nicht von außen einsehbaren Hofseite der Dächer. Wer sich Gut Obing heute nähert, erlebt mit den stilvoll sanierten Fassaden und dem homogenen Dach dadurch in etwa den imposanten Anblick aus der Erbauungszeit.

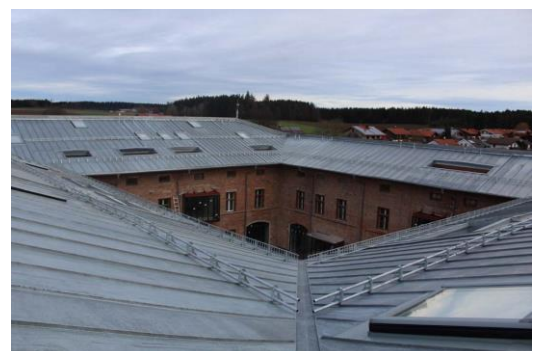
IMG_0308 – Kopie

Das Dach hat nur eine flache Neigung von rund 20°, weshalb die Kehlen und Querstöße mit Zusatzfalz ausgeführt wurden. Bei 9,25 m Dachlänge vom First bis zur Traufe war außerdem eine fachgerechte Berücksichtigung der Dehnung erforderlich. Foto: Schneider M. GmbH

„Das Dach hat mit rund 20° nur eine flache Neigung, dabei aber mit etwa 9,25 m vom First bis zur Traufe eine relativ große Länge“, erinnert sich Felix Mutschlechner an den Beginn der gemeinsamen Arbeit. „Darum haben wir mit dem Lehrverleger vor allem über die korrekte Berücksichtigung der Dehnung gesprochen und speziell unter diesem Aspekt die Aufteilung der Fest- und Schiebepfanne sowie die fachgerechten Anschlüsse entwickelt. Während es auf der glatten Außenseite vor allem um eine optisch gleichmäßige Aufteilung der Scharbreiten ging, mussten auf der Innenseite relativ viele Dacheinbauten berücksichtigt werden. Für jedes Dachfenster und jede Loggia galt es Dacheinteilungen und Anschlüsse zu finden, die ein harmonisches Bild ergeben, dabei aber allen Fachregeln entsprechen und sich auch handwerklich ausführen lassen. Bei solchen Fragen hilft ein Praktiker vor Ort natürlich viel mehr als nur eine zur Verfügung gestellte Zeichnung.“

Die maximale Scharlänge betrug 9,25 m, die aber nur in wenigen Fällen tatsächlich auftrat. Denn selbst auf der ungestörten Außenseite hatte die Denkmalpflege als Assoziation an frühere Tafeldeckungen mehrere Horizontalteilungen verlangt, auch wenn sie konstruktiv nicht erforderlich gewesen wären. Wegen der geringen Dachneigung wurden alle Querstöße als Einfachfalz mit Zusatzfalz ausgeführt.

Diese Sorgfalt war auch an den Kehlen zu beachten. Die Fassade enthält als strukturierende Elemente verschiedene Giebel, die natürlich erhalten blieben und eigene Teildachflächen ausbildeten. Dadurch stieg die herzustellende Kehllänge deutlich an, mit der zusätzlichen Erschwernis, dass diese Details noch einmal eine deutlich geringere Neigung als die Hauptdachflächen aufwiesen. Wie schon die Querstöße weisen auch die unterlegten Kehlen darum alle einen Zusatzfalz auf.

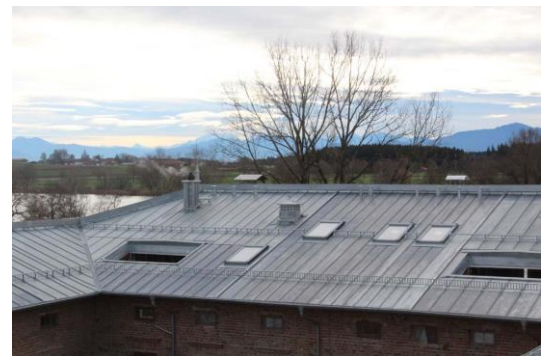
IMG_0316 – Kopie

Während es auf der glatten Außenseite vor allem um eine optisch gleichmäßige Aufteilung der Scharbreiten ging, mussten auf der Innenseite relativ viele Dacheinbauten berücksichtigt werden. Foto: Schneider M. GmbH

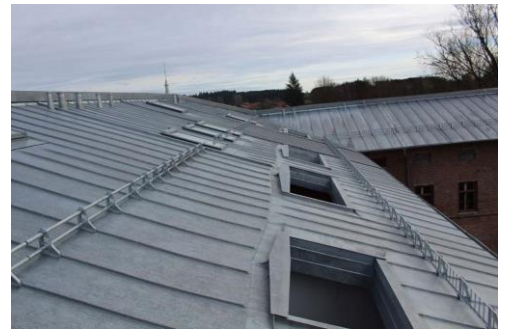
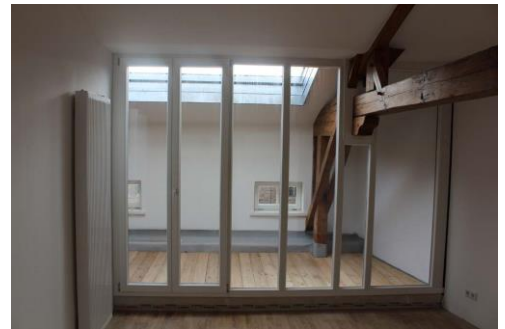
IMG_0318 + 0340

Die Wohnungen im Dachgeschoss erhielten nach oben offene Loggien, die zur Hofseite die historische Fenstergeometrie bewahren. Links die geschickt in die Dachlandschaften integrierte (unverglaste) Öffnung, rechts der Anblick des ungewöhnlichen Freiraums von innen. Foto: Schneider M. GmbH

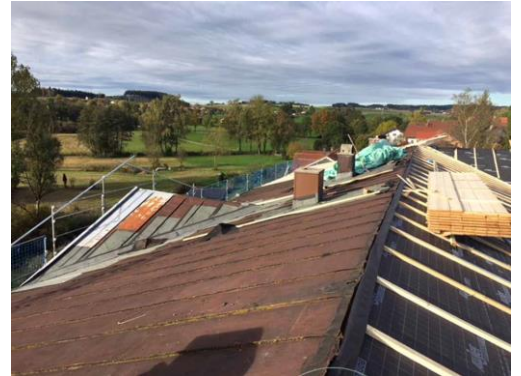
IMG_0427.JPG

Während links noch Reste der alten Stahlbleche zu sehen sind wird rechts mit der Vordeckbahn und Lattung bereits die zweite und zusätzliche Rauspundschalung für die Hinterlüftung vorbereitet.

Innenausbau samt der Wärmedämmung konnte darum unabhängig von den Arbeiten auf dem Dach ausgeführt werden. Oberhalb der historischen Schalung bauten die Dachdecker mit Vordeckbahn und Lattung eine zweite und zusätzliche 24er Rauhspundschalung auf, die die Entlüftung nach heutigen Fachregeln sicherstellt.

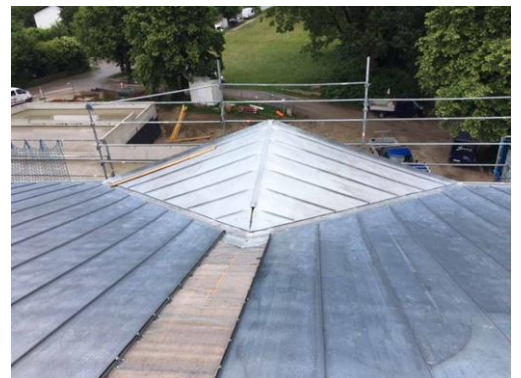
IMG_1213.jpg

Detail der überwiegend glatten und ungestörten Dachaußenseite, hier mit Anschluss an eines der Giebeldächer.

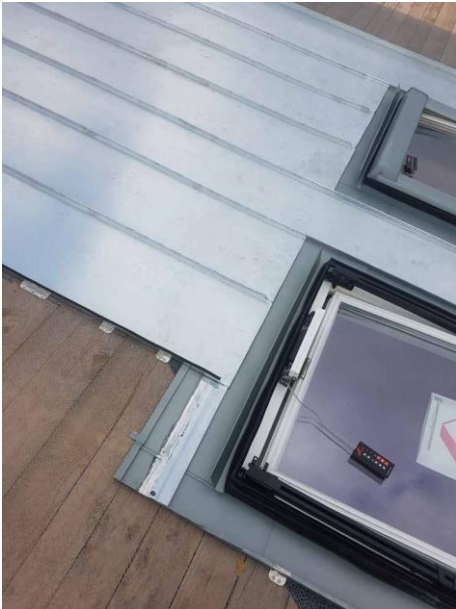
DFF, NRA Roto (1).jpg

So modern kann Denkmalpflege aussehen: Anschluss der Dachfenster an die Stehfalzdeckung auf dem historischen Gut Obing.
Foto: Schneider M. GmbH

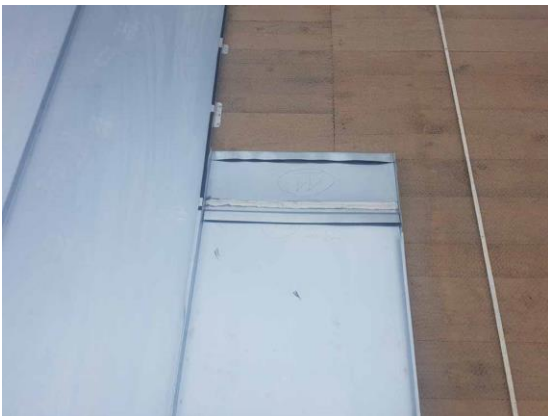
Horizontalteilung (2).jpg

Extra eingefügte Horizontalteilungen, wiederum mit Zusatzfalz, erzeugen auf den langen Scharen der weitgehend ungestörten Außenseite Assoziationen an frühere Tafeldeckungen.
Foto: Schneider M. GmbH

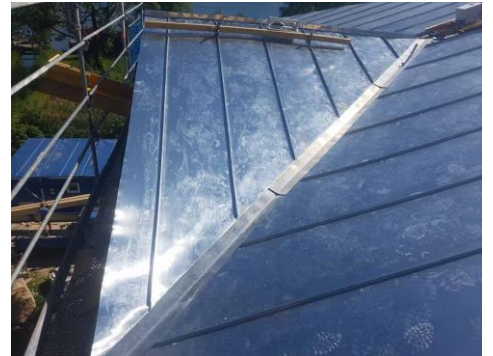
Kehle.jpg

Wegen der flachen Dachneigung wurden die Anschlüsse an Kehlen und Dachfenster oder auch die Horizontalteilungen alle fachgerecht mit Zusatzfalz ausgeführt.
Foto: Schneider M. GmbH

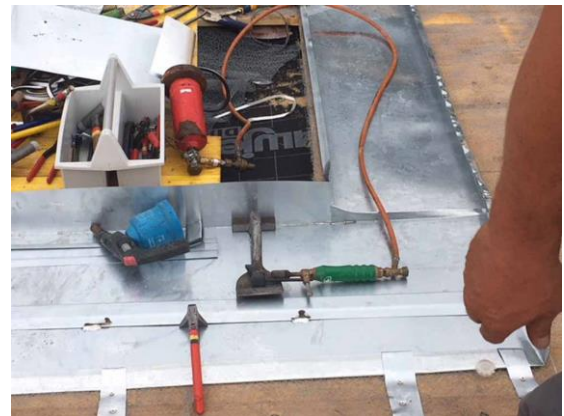
IMG_1231.JPG

Neben der Dacheinteilung standen vor allem die Anschlussdetails und die Dehnung im Mittelpunkt der Fachberatung durch den Titanzinkhersteller. Gemeinsam mit dem Dachdecker wurden handwerks- und fachgerechte Lösungen entwickelt, die auch die Belange des Denkmalschutzes berücksichtigen. Foto: Schneider M. GmbH

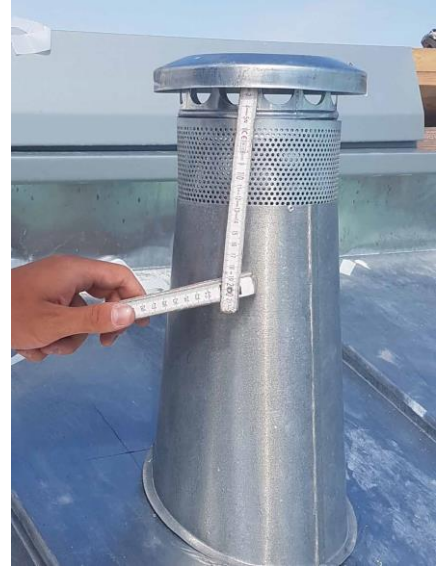
Sanitärentlüftung.jpg

Detail eines Sanitärentlüfters, der sich mit seiner handwerklichen Ausführung unauffällig in die Dachlandschaft einfügt.

Auch die neuzeitlichen Dunstrohre konnten bei dieser Firstgestaltung sehr unauffällig in das Dach integriert werden.

Sie befinden sich alle auf einer Höhe, was schon für sich allein zu einer optischen Beruhigung führt. Unterstützt wird die dezente Erscheinung durch die von den Dachdeckern materialgleich aus Titanzink hergestellten Schäfte, auch „Stiefel“ genannt, auf denen sich systemzugehörige Hauben von Rheinzink befinden. Auch die Einfassungen einiger historischer Schornsteinköpfe sowie die Dachentwässerung mit halbrunden vorgehängten Rinnen bestehen aus walzblankem Rheinzink-Titanzink, was den geschlossenen Eindruck der Dachlandschaft abrundet.
